# Cómo un evento “moderado” puede causar un impacto extremo

GERARDO BENITO, MARÍA J. MACHADO  
Y XAVIER RODRÍGUEZ LLOVERAS

*Museo Nacional de Ciencias Naturales,  
CSIC, Serrano 115bis, 28002 Madrid*

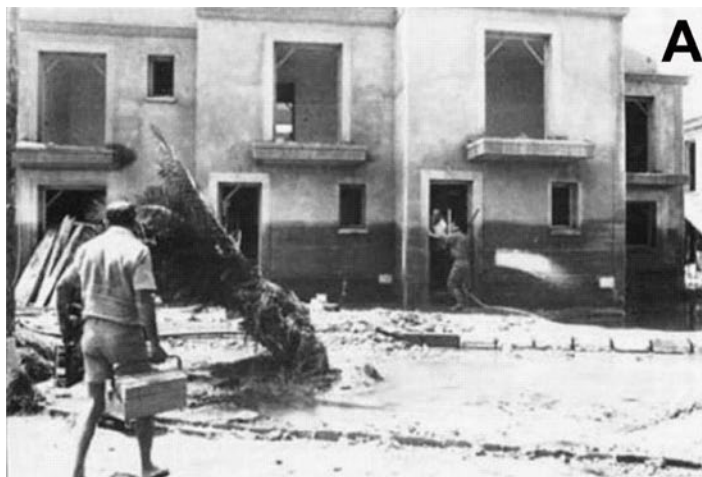
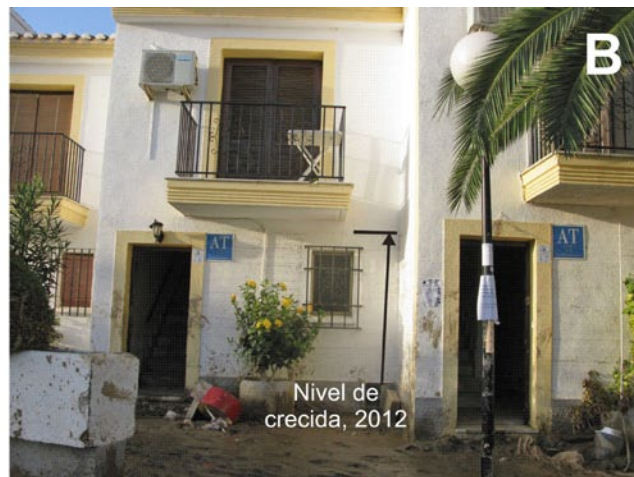
Fig. 3. A. Urbanización Costa Laguna durante su construcción inundada por la crecida de 7 de septiembre de 1989, con un nivel superior al metro y medio por encima del nivel de calle, tal y como se observa en la marca de barro en la fachada de los edificios (Foto de J.J. Mullor). B. Casas de la misma urbanización afectadas por la crecida de 2012. El nivel de la crecida (superior a 2 m) queda marcada por los flotantes adheridos a la fachada. (Video en [http://www.youtube.com/watch?v=460q\\_cxmS4U](http://www.youtube.com/watch?v=460q_cxmS4U)).

desembocadura. En esta zona se observa un dique artificial que bordea el cauce del río y que ha sido rebasado por la crecida en al menos medio metro. Las viviendas de la urbanización cuyas calles se encuentran a 3 m por debajo del nivel máximo del dique han sido inundadas hasta su primera planta, con calles que funcionaron como verdaderos canales de desagüe (Fig. 3B). La crecida de septiembre de 2012 no ha sido un hecho aislado en la corta vida de esta urbanización, ya que durante su construcción la crecida de 1989 llegó a alcanzar una altura superior a metro y medio (Fig. 3A).
